Un'escursione nel passato di Cauco

Sulle orme del mutamento della cultura del paesaggio

Kantonsschule Sursee
Cauco maggio 1998
 Elmiger Raphael, Erni Lukas,
 Gräter Martin, Kottmann Norbert
 Hans Urech, Markus Kneubühler
 traduzione: Kurt Humbel
 (foto di copertina:
 La Motta anno 1971; 1'378 m ü. M.)

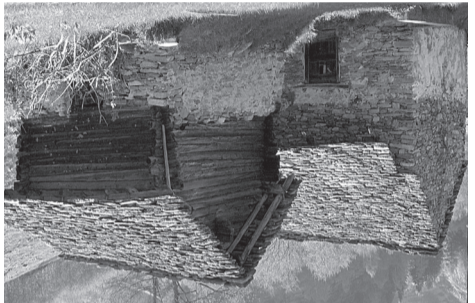
In Contarescia, il primo gruppo di edifici, dopo pochi minuti a piede, si trovano a sinistra due tipi diversi di rustici. Questi edifici rappresentano i due modi di costruzione indigeni:

Il primo dei due rustici (non da confondere con il primo edificio di piov' fresca data all'inizio del caseggiato) è stato costruito secondo il metodo del sassu a secco, vale a dire che vengono posati sassi additi e sciolli l'uno sopra l'altro. Anche il tetto è composto da simili sassi adatti. Questo tipo di costruzione è tipico per la tecnica dei costruttori ediliti a sud delle alpi della vicina valle Moesa.
 Il secondo rustico consiste in un pianterreno di sassu che forma la stalla ed un fenile sopra-stante in legno da costruzione rotondo. Questo genere di costruzione di cassette di tronchi d'albero è stato introdotto dai valiser provenienti da nord e immigrati nel 13./14. secolo nella valle. Un'altro indizio sui differenti costruttori edili si riconosce nella qualità dei fondamenti:

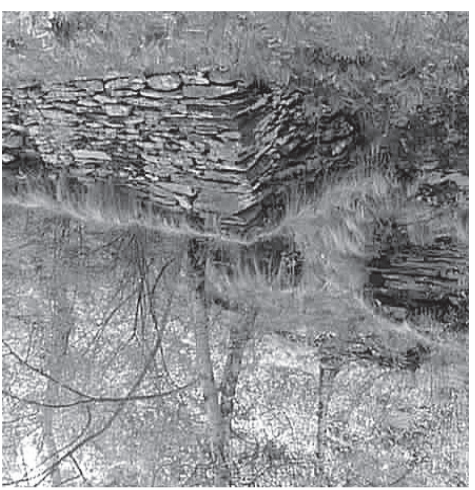
② TERRAZZE prima di Lasciallo

Subito a sinistra sul pendio si trovano resti della coltivazione a terrazza. I piccoli muri a secco appaiono da una parte il terreno e l'influenzavano in modo positivo il microclima. In caso di lunga durata d'irradiazione solare i muri possono accumulare grandi quantità di energia termica, la quale viene ceduta a sua volta all'ambiente. Questo fatto permette la cere-agricoltura anche ad altitudini assai elevate.

Dovuto all'inclinazione forte del terreno, le singole parcelle delle campoterrazze sono divinate molto strette. La superficie completa, a suo tempo terrazzata, comprendeva 80 a 90 are. L'altezza media dei muri a secco varia tra 70-150 cm, su terreno roccioso i muri di sostegno possono raggiungere persino un'altezza di 2 m! Le parcelle costruite con spese considerevoli non vennero più usate - già a partire dal 1900 - secondo lo scopo primitivo, vale a dire alla cere-agricoltura. A parte singole colture di patate, si usavano i piani terrazzati per ottenere del fieno.

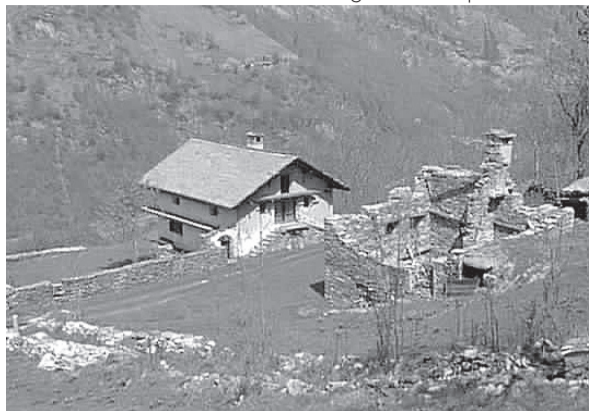
Un paragone dell'effettivo degli edifici oggi ancora esistenti con la cartina qui sotto da un'idea dell'importanza del caseggiato a suo tempo. A parte le

case d'abitazione il caseggiato era completato da molte stalle e fienili, di cui solo pochi sono rimasti, altri solo riconoscibili quali rovine:

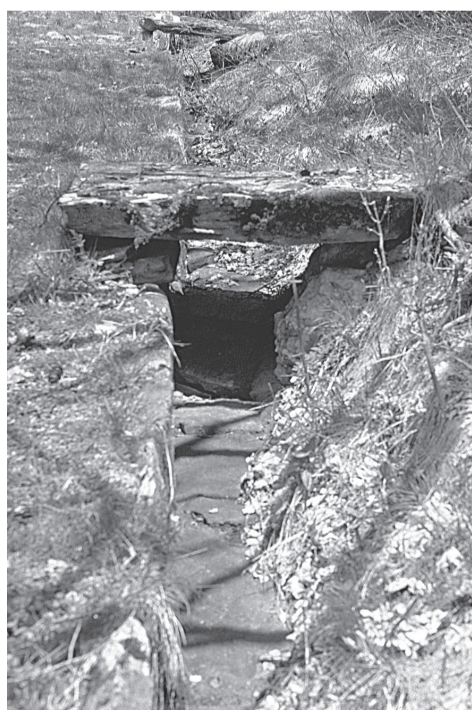
Poco prima della fontana, il percorso, sul sentiero con scalini in sasso, sale molto forte, lungo le usuali contrassegnazioni dei sentieri di escursioni (rosso-bianco-rosso). Dopo alcune svolte appare a destra del sentiero un canale per l'acqua ben rivestito con lastre di sasso:

Questo canale serviva d'una parte all'irrigazione dei campi, d'altra parte serviva quale abbeveratoio per il bestiame. In caso di forti precipitazioni proteggeva il sentiero da un troppo forte scolo e così anche contro l'erosione.

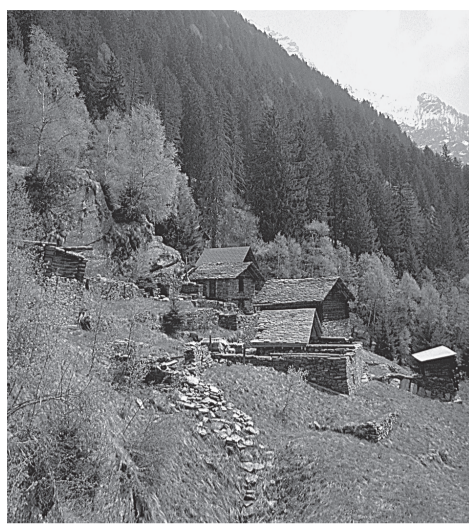
Dopo alcuni minuti si arriva alla frazione disabitata di Artoalla:

Da questa Alpe venivano coltivati i campi ed i prati adiacenti. Tempi fa esistevano a Artoalla 52 edifici, oggi ne sono rimasti ancora 7. Basandosi sui focolari in parte ancora visibili si può dedurre che ai tempi esistevano 23 esercizi.

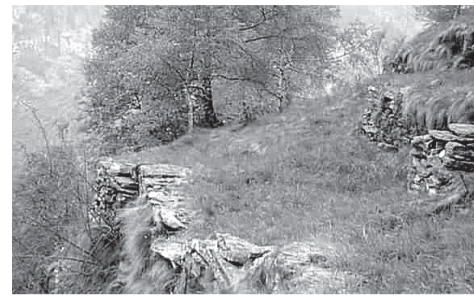
Osservando le terrazze si riscontra in parte una piccola parcellatura (vedi accanto estratto del registro fondiario).

La terrazza ritratta di 2 su 8 metri ha dunque una superficie di 16 m². Per la costruzione dei muri a secco occorrevano 16 t di pietrame che dovette essere trasportato sul posto. La stretta ripartizione dell'eredità su tutti i figli di una famiglia - a parte la configurazione particolare del terreno - è la causa principale per lo sparpagliamento della proprietà.

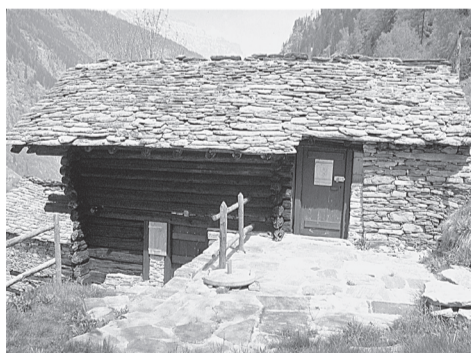
Nella Cascina s'intende una stalla - fienile amplificata di una cucina:

Il pianterreno forma la stalla, nella maggior parte dei casi per le capre. Il piano superiore si raggiunge, attraverso l'unica entrata, la cucina, dalla quale si arriva nel fienile.

La stalla e la cucina sono costruiti con sassi, metodo asciutto, il fienile con tronchi d'albero. Per la stalla si usavano sassi, costruzione che dava al edificio intero una solida base, per la cucina invece a causa della protezione contro l'incendio. Osservando la cascina si costata forse la mancanza del camino; il fumo nella cucina poteva uscire attraverso le fessure del tetto coperto con lastre di sasso.

Per il fienile era adatto l'uso di pareti in legno permeabili che rendevano possibile un ottimo cambiamento d'aria. Il fieno depositato poteva continuare a seccare. Il fienile serviva alla famiglia contadina nel contempo quale "dormitorio".

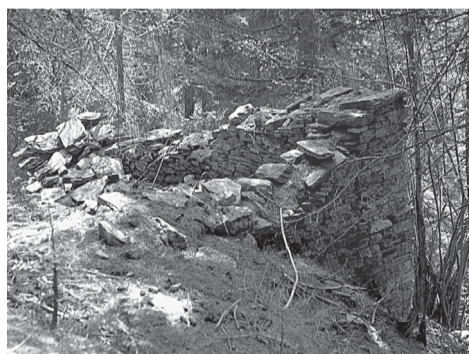
Nel bosco il percorso segue maggiormente la delimitazione del terreno coltivato. Alcune rovine di edifici e terrazze sono la prova della coltivazione anziana di questa regione. Una rovina ben conservata si trova - leggermente nascosta da un gruppo di cespugli e di piccoli alberi - circa 20 metri dopo un piccolo fosso (vedi marcazione nella cartina generale). Ma anche a parte si trovano molti resti di mura:

Mediante gli alberi cresciuti nelle rovine si può dedurre la data in cui venne abbandonato un edificio. La coltivazione agricola cessò in parte già prima di 120 anni fa:
